临沂危险废物集中处置中心项目

# 水土保持监测总结报告

建设单位：山东中再生环境科技有限公司

2020年7月

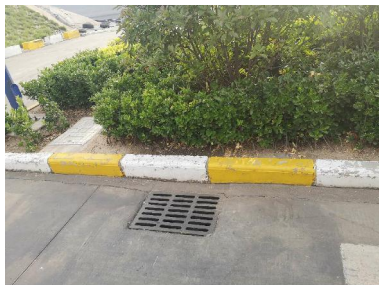
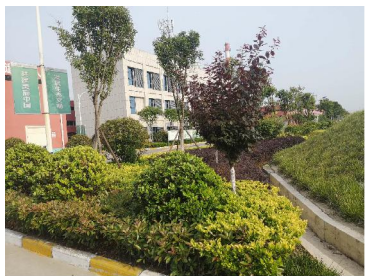
雨水排水沟
